Vectra-C og Signum Årgang 2004

Starter fungerer ikke

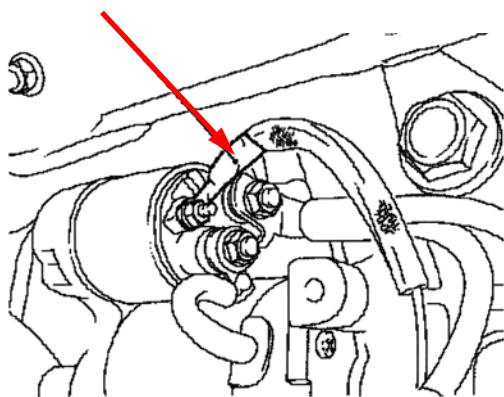
Fig. 1

Hvis der reklameres over den ovennævnte fejl, kan årsagen være en defekt sikring. På grund af en forkert monteret kabelsko (den er drejet 180°) opstår der en kortslutning mellem klemme 50 og varmebeskyttelsespladen. Dette gør, at sikring F 2 brænder over.

- Slå tændingen fra.
- Korrigér kabelskoens placering på starteren (fig. 1).
- Udskift sikring F 2 (25 ampere). Denne sikring sidder i motorrummet forrest til højre under kunststofafdækningen (fig. 2).
