## Citroen Berlingo Konstruktionsår 2002-2008

### Svigt af nærlys

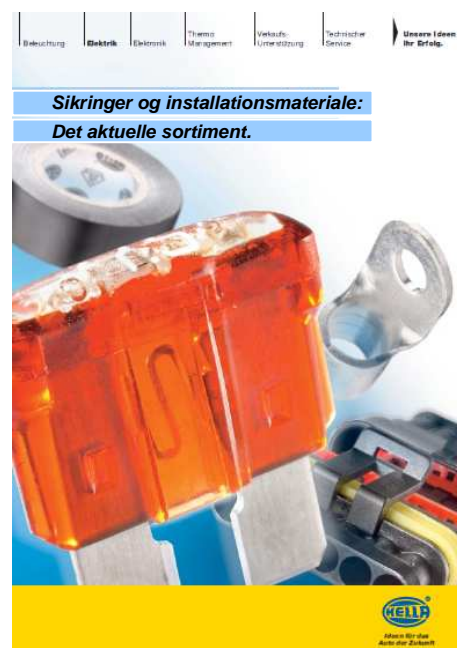
Hvis den ovennævnte fejl påpeges af kunden, kan en ødelagt isolering på et kaberbundt være årsagen. Desuden kan der opstå elektriske svigt/fejlfunktioner. Kabelbundet fører fra sikringskassen i motorrummet (forrest til venstre), gennem en åbning i hjulkassen, til forlygterne. Uden kabelbeskytter opstår der, på grund af vibrationer, ødelæggelser på kabelbundet. Dette fører så til de ovennævnte fejl. I dette tilfælde skal de beskadigede steder på kablet sættes i stand. Derefter skal kabelbundet beskyttes i gennemgangsåbningen med et bølgerør, for at undgå nye gnidningsødelæggelser. Nedenfor ses en oversigt over bølgerør. Detaljerede informationer til installationsmaterialer finder du i Hella-brochuren med bestillingsnummeret 9Z2 999 029-115.
