Citroën C3 Pluriel (HB)

Vandindtrængen i baglygterne

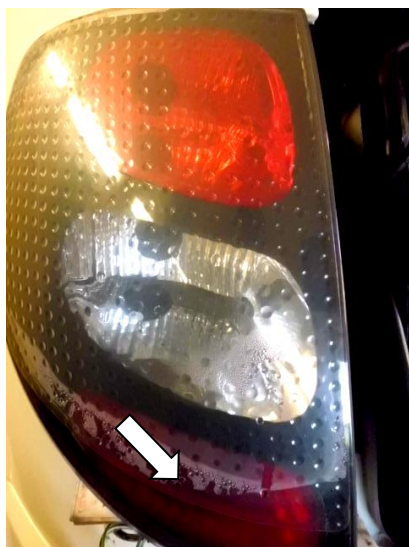
Fig. 1

I ovennævnte modeller kan funktionerne i baglygterne svinge som følge af indtrængende vand (fig. 1).

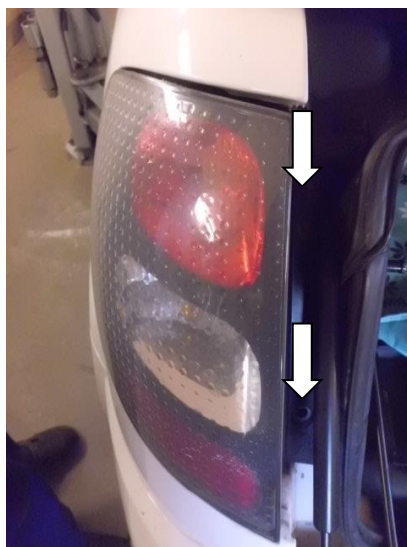
Fig. 2

Baglygten skal afmonteres for at der kan foretages en bedømmelse. Det gøres ved at afmontere de to skruer (fig. 2).

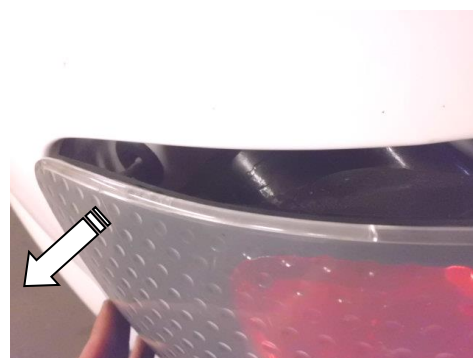
Fig. 3

Derefter klikkes lygten fri til siden (fig. 3), tages ud, og pærer tages ud. Se efter forureninger og korrosion (fig. 4).

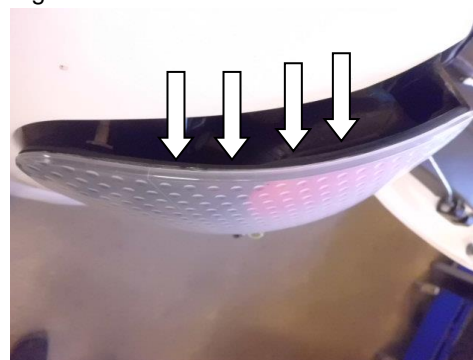
Fig. 5

I de fleste tilfælde skyldes utætheden en defekt svejsesøm i plastmaterialet (over lygten) (fig. 5).
