Ford Puma - alle

Kondensvand i forlygterne

Bulletin

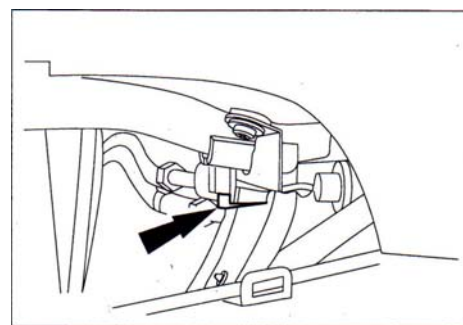
1. Lygten afmonteres. Den gamle ventilationsslange og clips fjernes.
2. Nummerpladen og luftføringen i støddæmperen afmonteres.
3. Clips, holder til ventilationsslange og kantbeskyttelse monteres i udskæringen til luftføringen (jf. afbildning)
4. Filteret i lygten udskiftes.
5. Ny ventilationsslange sættes på.
6. Lygten monteres og ventilationsslangen sættes i fast i holderen ved markeringen
7. Luftføringen og nummerpladen monteres.
8. Denne fremgangsmåde gentages ved den anden lygte.

Kontroller om lygterne er beskadiget. Hvis der ikke kan konstateres nogen beskadigelser, og kondensvandet ikke forsvinder kort efter at lygterne er tændt, skal der monteres et ændret ventilationssæt, som består af: 1 x filter, 1 x ventilationsslange, 1 x holder, 1 x skrue, 1 x clips, 1 x kantbeskyttelse til højre og venstre side.

Slangen til ventilationen i højre side skal monteres foran kølemiddelslangen, udluftningsslangen må ikke knækkes.
