Mercedes Benz C-klasse (W203) fra og med 23.09.2002

Lygtevaskeanlæg (LVA) kobler fra af sig selv efter tryk på kontakten

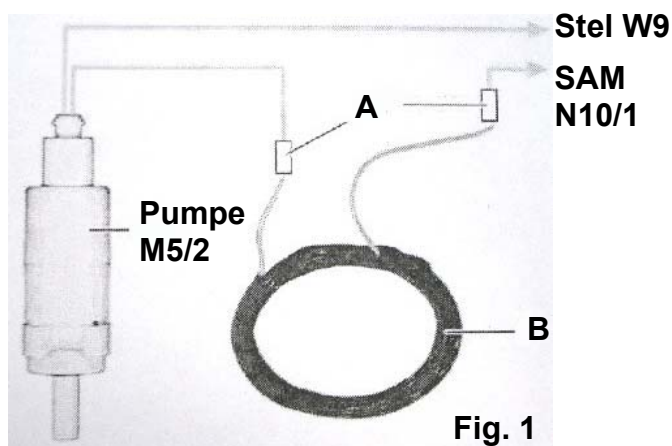
Hvis ovennævnte problem opstår, kan det skyldes en dårlig systemindstilling mellem LVA og forreste SAM (styreenhed). Denne dårlige indstilling mellem SAM (N10/1), den elektriske ledning og LVA-pumpen (M5/2) medfører, at den store afvigelse i LVA-pumpens spændingskarakteristik (over-/undersvingning) registreres som fejl i SAM. Dette bevirker, at LVA-pumpen slår fra.

- Vikl en 4-5 m lang ledning på 2,5 mm² om håndfladen og dan en ring, som holdes i form med isolerbånd (fig.1)
- Denne ledning anvendes som modstand og indsættes mellem LVA-pumpen og SAM. Monteres i forlængelse af eksisterende kabel og forbindes ved hjælp af loddesamlere (A) (fig.1)
- Herefter fastgøres modstanden (B) i nærheden af reservoiret til vaskevand (fig. 2)
