Mercedes Benz C-klasse (W 203)

Blinklyset ude af funktion

Bulletin

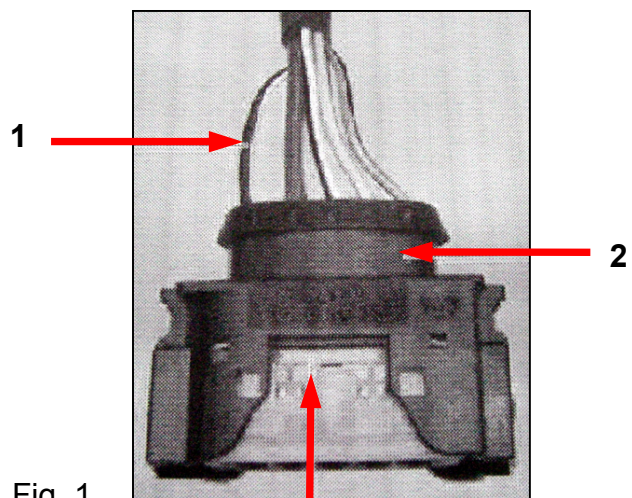
Hvis der reklameres over ovennævnte fejl, kan årsagen være kontaktproblemer. På grund af et for lavt kontaktryk mellem pærens fatning og forlygten, opstår der høje overgangsmodstande. Det medfører en overophedning, og kontakterne smelter. I så fald skal der monteres et nyt ledningssæt, som kan fås hos producenten. Sådan gør du:

- Hvis de er beskadiget, skal du løsne centralstikket fra forlygten.
- Løsn låsen til stikkontakten på forsyningsledningen (se fig. 1, punkt 1) med et egnet værktøj, og træk den ud af centralstikket (se fig. 1 punkt 2).
Forsyningsledningens farver: **højre:** sort/grøn
venstre: sort/hvid

- **Forsigtig!** På nogle stik skal sikringsbøjlen til alle kontakter først låses op (se fig. 1 punkt 3).
- Luk den åbne stikplads med blindproppen.
- Sæt forsyningsledningen (se fig. 2 punkt 1) ind i stikhuset på reparationssettet (se fig. 2 punkt 2).

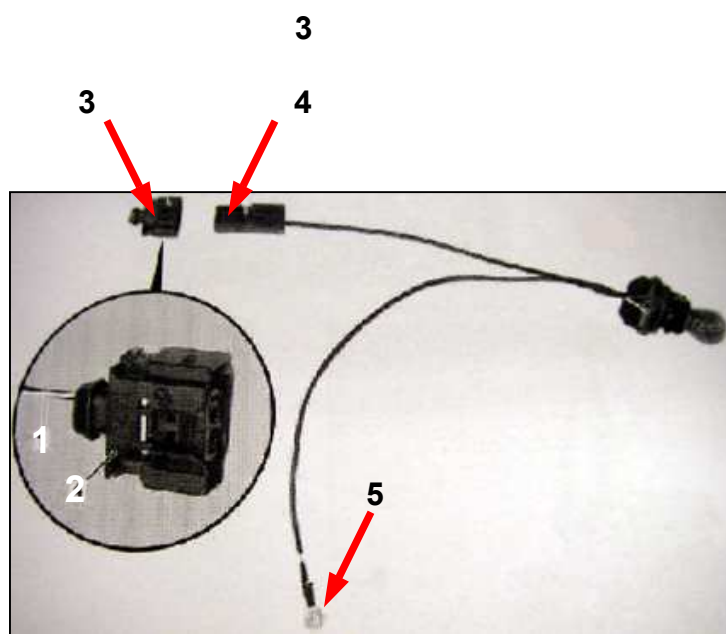
- Forbind stikhuset (se fig. 2 punkt 3) med stikket på ledningssættet (se fig. 2 punkt 4).
- Tilslut ringøjet (se fig. 2 punkt 5) til et passende stel punkt.

- Fastgør en ny pærefatning med pære i forlygten igen.
- Fastgør reparationsledningssættet med kabelbindere langs med bilens ledningssæt.
