## **Opel Astra-G 1998 – 2000 Zafira 1999 – 2000**

### **Utætheder mellem lygteglasset og lygtehuset**

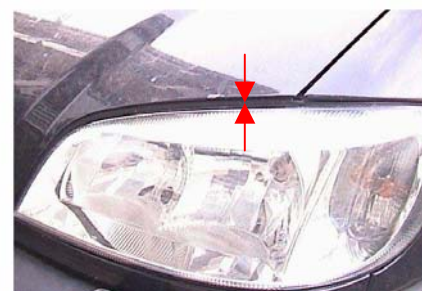
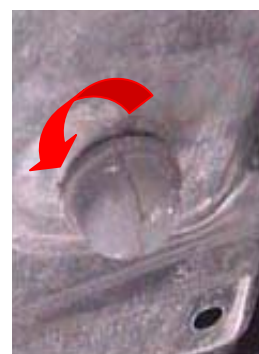
Hvis der ved ovennævnte køretøjer reklameres over fugt i lygten, kan dette skyldes for kort afstand mellem motorhjelme og lygten. På grund af denne for korte afstand trykker eller slår motorhjelmen på lygten, hvilket medfører beskadigelser.

For at afhjælpe skaden skal den eller de beskadigede lygte(r) udskiftes. Derudover skal der foretages følgende:

1. Motorhjelmens lukkemekanisme indstilles på ny. Med åben motorhjelme måles afstanden fra motorhjelmen til låsemekanismeskiven og indstilles på ny. Det nye indstillingsmål udregnes ud fra det gamle mål + 1,0 – 1,5 mm.
2. Anslagspufferen i motorhjelmen drejes en ¼ omdrejning ud.

Den nye afstand mellem motorhjelmen og gummipakningen kontrolleres. Dertil anvendes en følerlære 0,5 mm. Den skal uden modstand kunne trækkes gennem spalten.
