## **Renault Clio 2** **Alle biler med tågeforlygter**

### **Vand i tågeforlygterne**

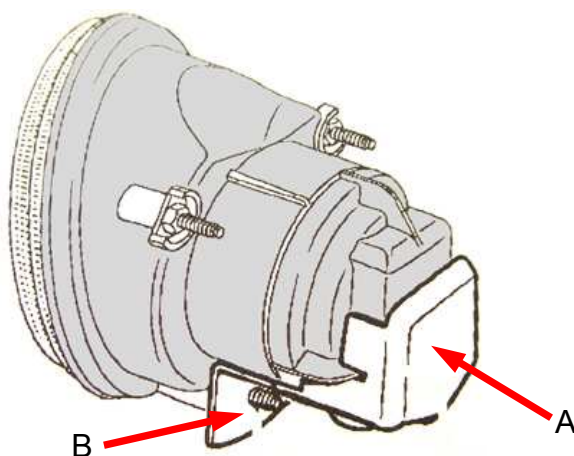
Hvis der reklameres over den ovennævnte fejl, kan årsagen være tågeforlygtens ledningstætning. Til dette tilfælde har producenten et ændrings sæt, der består af et ændret ledningsnet + to beskyttelseskapper.

- Hæv bilen.
- Afmonter frontskørtet.
- Afmonter tågeforlygtens bagbeklædning, lad vandet løbe ud, og fjern eventuelt tildugningen i tågeforlygten, f.eks. med en hårtørrer.
- Udskift den gamle ledning med en ny.
- Monter beskyttelseskapperne (se fig. punkt A) med en fastspændingsskrue (se fig. punkt B) på undersiden af tågeforlygten.
- Monter de afmonterede dele igen i omvendt rækkefølge.
- Indstil derefter tågeforlygterne igen.
