Opel Sintra Ab Baujahr 1997

Wischerarm schlägt über die A-Säule.

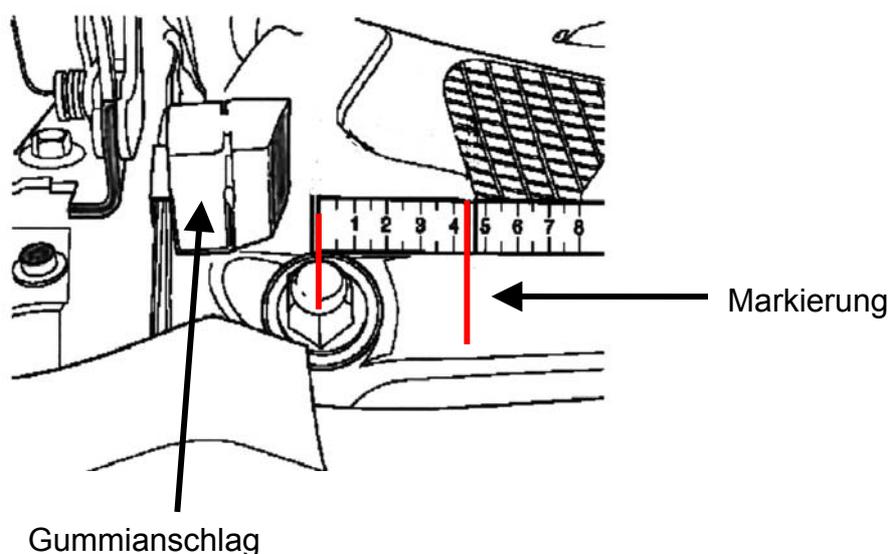
- 4,5 cm vom Drehpunkt des rechten Wischerarms, auf dem Wischerarm, eine Markierung mit Klebeband oder einem abwaschbarem Stift erstellen (Bild).
- Zündung einschalten, Wischerschalter betätigen. Wenn der Wischerarm in senkrechter Position ist, die Zündung ausschalten.
- Gummianschlag, Mittig zu der Markierung auf dem Wischerarm, montieren (Bild)

Wird bei diesen Fahrzeugen bemängelt, dass bei hoher Geschwindigkeit der rechte Wischerarm über die A-Säule schlägt, ist eine mögliche Ursache ein fehlender Gummianschlag. Um den Fehler zu beheben, muss ein Gummianschlag neu eingebaut werden. Dazu wie folgt vorgehen:

Zusätzlich sollte die Befestigungsschraube auf festen Sitz geprüft werden.
