## Opel Vectra C und Signum Baujahr 2004

### Starter ohne Funktion

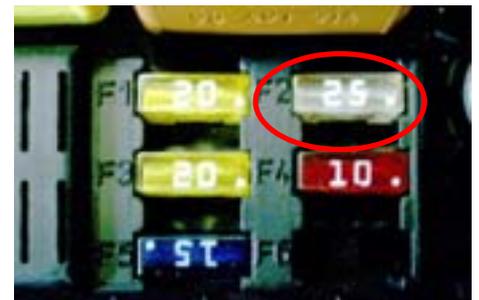
Abb. 2

- Zündung ausstellen.
- Lage des Kabelschuhs am Starter korrigieren (Abb. 1).
- Sicherung F 2 (25 Ampere) erneuern. Diese Sicherung ist im Motorraum, vorne rechts unter der Kunststoffabdeckung, zu finden (Abb. 2).

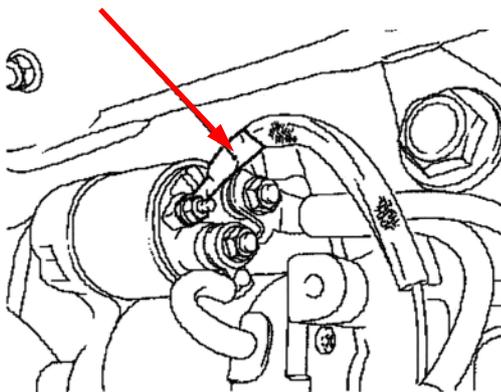
Abb. 1

Wird der oben genannte Fehler beanstandet, so könnte eine defekte Sicherung die Ursache dafür sein. Durch einen falsch montierten Kabelschuh (ist um 180° verdreht) kommt es zu einem Kurzschluss zwischen Klemme 50 und dem Hitzeschutzblech. Dadurch brennt die Sicherung F 2 durch.
