## **Renault Laguna II Mit 2,2l Dieselmotor**

### **Leistungsverlust und Klapperegräusche aus dem Motorraum.**

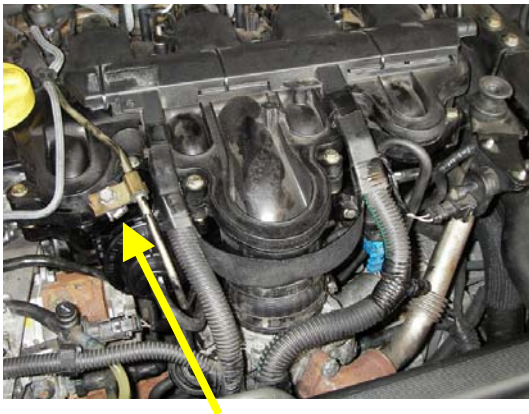
Wird bei diesen Fahrzeugen bemängelt, dass der Motor nicht mehr seine volle Leistung hat und Klappergeräusche aus dem Motorraum zu hören sind, ist eine mögliche Ursache ein defektes Klappenmodul. Dieses befindet sich zwischen dem Ansaugrohr und dem Zylinderkopf. Bei den oben genannten Fehlern ist es möglich, dass im Klappenmodul die Steuerwelle gebrochen ist und eine Klappe nicht mehr öffnet und schließt.

Um den Fehler zu beseitigen, muss das Klappenmodul erneuert werden.
