## **VW**

### **Passat (3B, 35i)**

# **Mit Motometer-Kombiinstrument**

### **Diverse Funktionsausfälle**

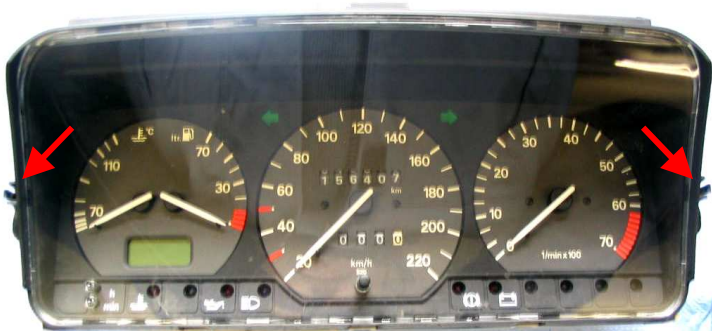
Bild 1

- 2 Schrauben der Kunststoffabdeckung entfernen (Bild 1), Abdeckung abnehmen
- Temperatur/Kraftstoffvorratsanzeige und Drehzahlmesser abziehen
- 4 Schrauben des Tachometers entfernen, Tachometer abziehen (Bild 2)
- Schraube am und Schraube neben dem Spannungskonstanter entfernen (Bild 3)
- Platine vorsichtig herausziehen, dabei leicht von hinten drücken und auf die innenliegenden Rastnasen achten
- Anschlusspins für die Aufnahme des Zentral-Steckers

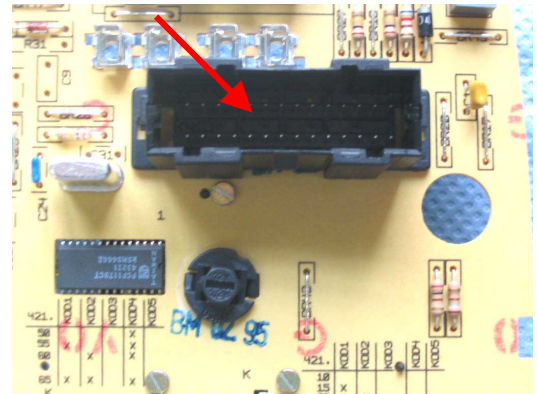
Bild 4

(Bild 4) prüfen

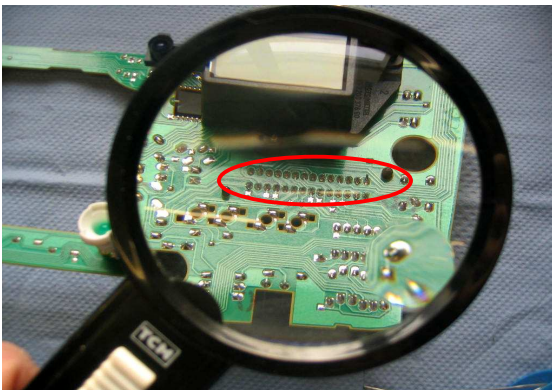
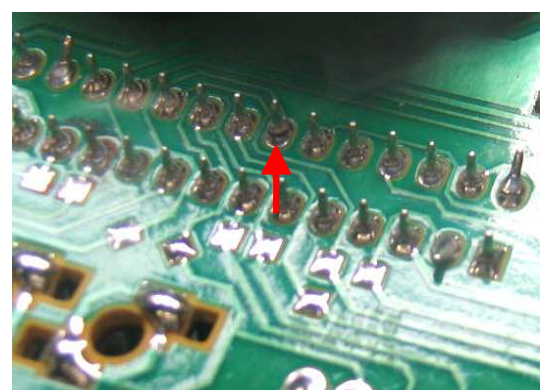
Bild 5

Sollte es bei o.g. Fahrzeugen zu diversen Funktionsausfällen im Kombiinstrument kommen, kann dies durch fehlerhafte Lötverbindungen zwischen dem zentralen Steckeranschluss und der Platine verursacht werden. Die Funktionsausfälle können sich wie folgt äußern:

- Mit einer Lupe (Bild 5+6) die Lötunkte des zentralen Anschlusssteckers überprüfen und ggf. nachlöten
- Kombiinstrument in umgekehrter Reihenfolge zusammenbauen
- Kombiinstrument in Fahrzeug einbauen
- Funktionsprüfung durchführen
