Fiat Punto Fabricados entre 1999 y 2001 Todos los vehículos con dirección asistida eléctrica (función ciudad)

Iluminación del testigo de control de la dirección asistida eléctrica

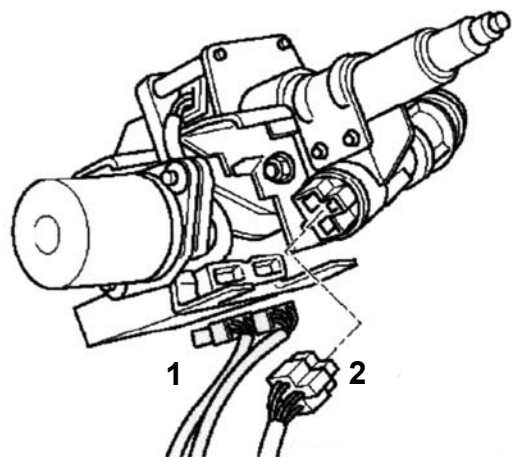
Si se detecta el fallo arriba mencionado, la causa podría radicar en una mala conexión de enchufe. A causa de un mal contacto en el conector de 2 pins azul (1) y en el conector de 10 pins (2) negro, de vez en cuando se producen interrupciones. Sin embargo, no se almacena ningún fallo. Los conectores se encuentran por debajo de la columna de dirección (véase imagen). En este caso, deberán repasarse las conexiones de enchufe para que quede garantizado un contacto seguro. Para ello, se deben desconectar las conexiones de enchufe y presionar cada uno de los ojos de cable con un pequeño destornillador de manera que se aplique una mayor fuerza de apriete sobre cada uno de los pins. Volver a conectar las conexiones y comprobar que la dirección asistida funciona correctamente.
