Ford Transit con puerta trasera de doble hoja

Año de fabricación 2000

Fallo de la luneta posterior térmica y/o del cierre centralizado

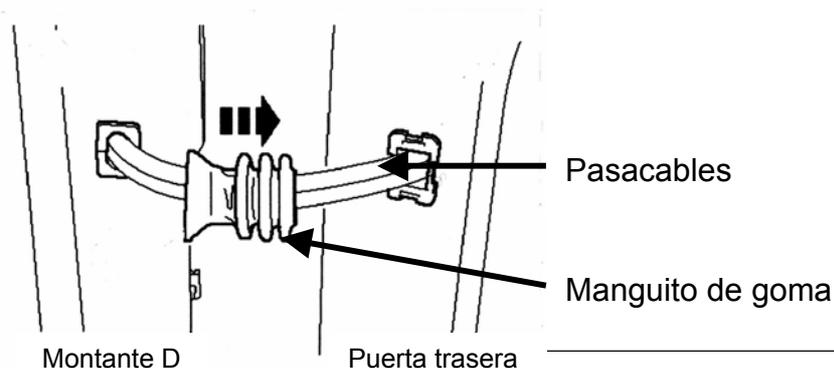
Si en estos vehículos se detecta que la luneta posterior térmica y/o el cierre centralizado no funcionan, la causa puede radicar en un mazo de cables dañado en la puerta trasera. Para subsanar este fallo, será preciso montar un mazo de cables modificado con un pasacables reforzado.

- Desmontar el revestimiento de la puerta trasera y retirar la lámina de hermetización de la parte superior.
- En función del equipamiento, desconectar el conector de la luneta posterior térmica, del cierre centralizado y de la tercera luz de freno.
- Desmontar el piloto trasero. Detrás del piloto trasero se encuentran las conexiones de enchufe del mazo de cables del portón trasero que deben desconectarse.
- Extraer el manguito de goma (imagen) y desenclipsar el pasacables de la puerta y del montante D.
- Extraer el mazo de cables.
- Introducir el nuevo mazo de cables y volver a montar todos los componentes en el orden inverso al desmontaje.
- Comprobar que todos los sistemas funcionan.
