## Mercedes Benz Vito (tipo 638)

### La luz de freno no funciona

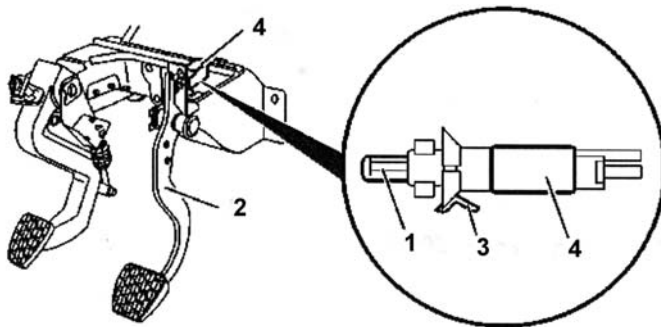
Si se observa el fallo arriba mencionado, la causa podría radicar en un mal ajuste del conmutador de la luz de freno.

- 1 Espiga de accionamiento
- 2 Pedal del freno
- 3 Fijación del conmutador de la luz de freno
- 4 Conmutador de la luz de freno

- Desmontar la cubierta situada debajo del volante (espacio para los pies).
- Pisar el pedal del freno.
- Extraer completamente la espiga de accionamiento del conmutador de la luz de freno.
- El recorrido correcto de la espiga de accionamiento se ajusta automáticamente.
- Comprobar el funcionamiento.
- Volver a fijar la cubierta.
