Opel Sintra fabricados a partir de 1997

El brazo del limpiaparabrisas golpea el montante A

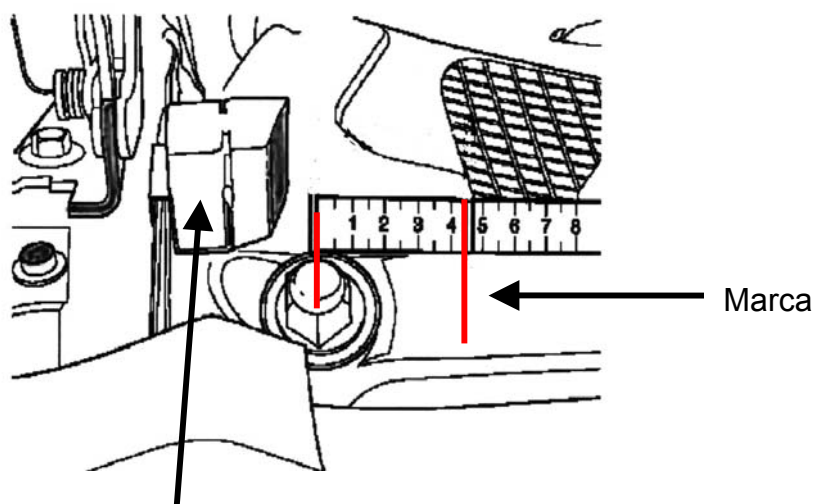
Si en estos vehículos se detecta que, al circular a gran velocidad, el brazo derecho del limpiaparabrisas golpea el montante A, la causa puede radicar en la falta de un tope de goma. Para corregir este defecto, es preciso montar un tope de goma nuevo. Para ello se debe proceder de la manera siguiente:

Tope de goma

- Realizar una marca en el brazo del limpiaparabrisas con cinta adhesiva o con un rotulador borrable a 4,5 cm del punto de giro del brazo derecho del limpiaparabrisas (figura).
- Conectar el encendido y accionar el interruptor del limpiaparabrisas. Cuando el brazo del limpiaparabrisas se encuentre en posición vertical, apagar el encendido.
- Montar el tope de goma en el centro de la marca sobre el brazo del limpiaparabrisas (figura).

Adicionalmente, deberá comprobarse que el tornillo de fijación está bien asentado.
