Peugeot 306 Fabricados a partir de 02.1996

Se enciende la lámpara del airbag

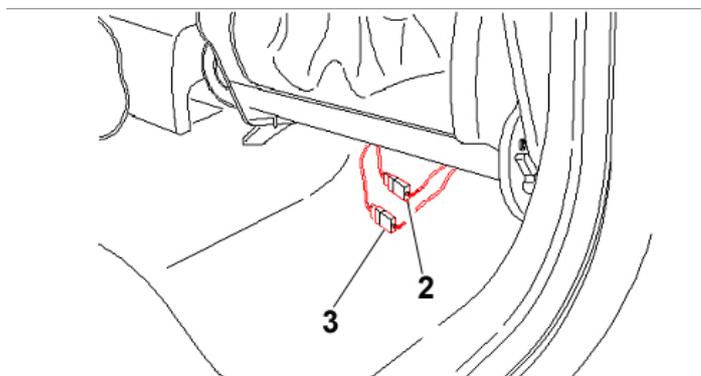
Fig. 1

Si se detecta el fallo arriba mencionado, la causa podría radicar en que las conexiones de enchufe del mazo de cables del airbag o del cinturón de seguridad están dañados. En este caso se debe proceder de la manera siguiente:

- Las conexiones de enchufe del mazo de cables se encuentran debajo del asiento.
- Aflojar la conexión (naranja) del mazo de cables del tensor del cinturón (véase fig. 1, punto 2).
- Aflojar la conexión de enchufe del mazo de cables del airbag lateral (véase fig. 1, punto 3).
