## Renault Megane Todos los vehículos con un nuevo

### Indicador de nivel de combustible defectuoso

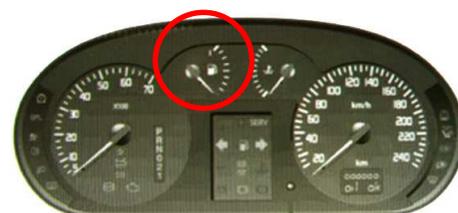
Fig. 1

Si se detecta el fallo arriba mencionado, la causa podría radicar en un puente de contacto inexistente. Esto se manifiesta en que el indicador de nivel de combustible indica cero (nuevo puesto de conducción, véase fig. 1). En este caso, deberá realizarse un puenteado en el conector R 34 (véase fig. 2) entre los pines A8 y A9.

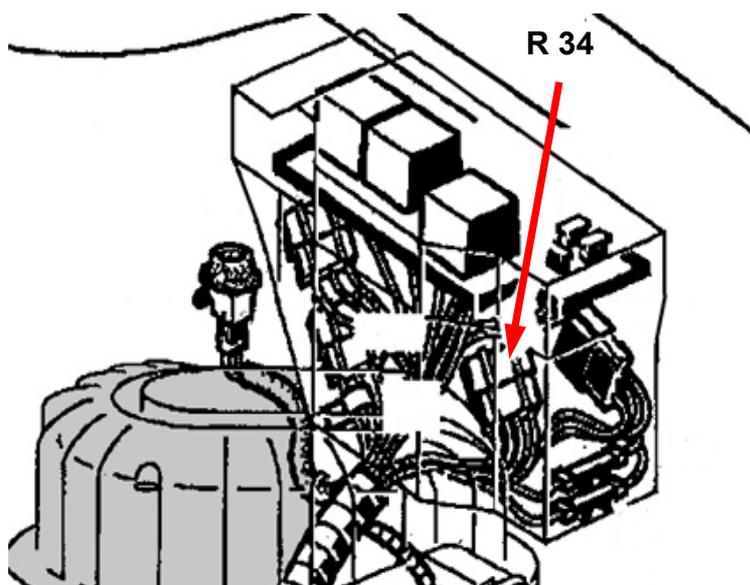
Fig. 2

Este conector se encuentra en la caja de relés y fusibles (en el lado del conductor, en la parte delantera del compartimento motor). En el esquema de conexiones (véase fig. 3) pueden verse las conexiones exactas. El puente de contacto deberá obtenerse a través del fabricante.
