## **VW** **Golf 3 (1H)**

### **Instrumento de combinación / Interruptor de calefacción de luna trasera: Funcionamientos no plausibles**

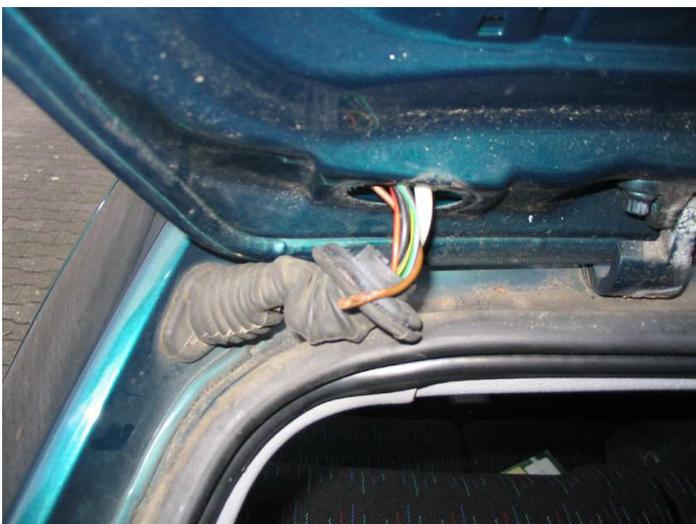
La causa de ello puede ser una rotura de cable en el área de la boquilla de paso de cables de la tapa trasera (imagen). Si después de alejada la boquilla de paso se prueba que el cable esté roto, o sea, que el aislamiento esté dañado, puede ser reconstituido el funcionamiento correcto de la iluminación por medio de una reparación de manera profesional.
