## VW

## Tiguan

### Todos los vehículos fabricados según el modelo de 2009

#### El motor sigue funcionando tras desconectar el encendido.

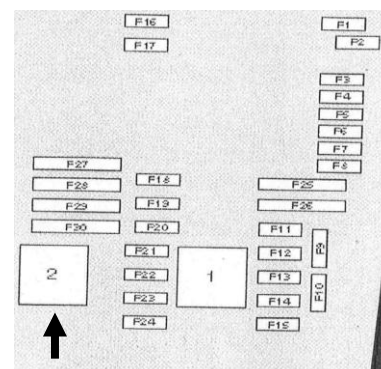
Imagen 1.

Si en los vehículos arriba mencionados se detecta que el motor sigue funcionando después de haber desconectado el encendido, puede deberse a un fallo en el relé 2 (control del motor). La unidad de control del motor - relé 2 - se encuentra en la caja de los fusibles / placa de fusibles (compartimento del motor).

El relé se encuentra ubicado dentro de la caja de los fusibles tal y como se ve en la imagen. (ver imagen 1 / flecha).

Para estos casos se ofrece un relé nuevo modificado. Su nº de recambio es: 7 M0 951 253 A.

Indicación: Además, también deberá comprobarse su correspondiente conexión a masa. Debido a conexiones a masa en mal estado (restos de pintura, corrosión, etc.) pueden producirse fallos o problemas de tensión relacionados con la unidad de control del motor.
