## **BMW E39 Touring (Combi)**

### **Funcionamiento defectuoso del limpiaventana trasero.**

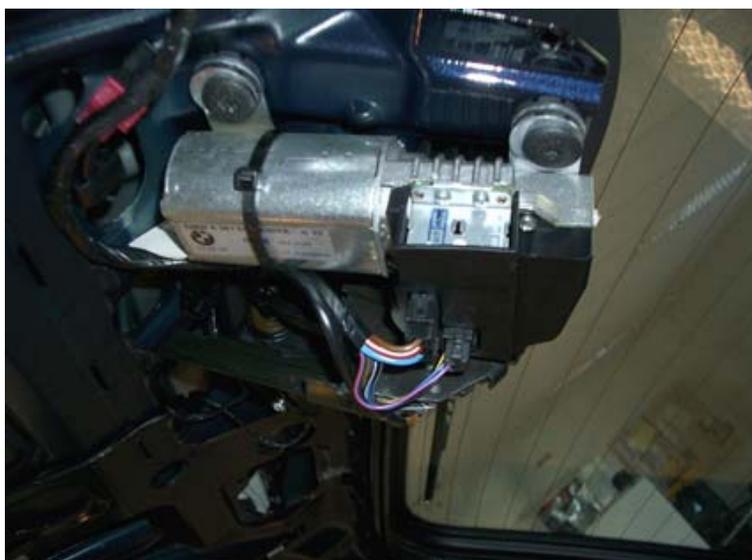
La causa de este fallo podría deberse a un defecto en el módulo del limpiaventana trasero. Este módulo se halla situado en el motor del limpiaventana (imagen). Para solucionar el problema, deberá montarse un nuevo motor de limpiaventana.

Motor del limpiaventana trasero con módulo
