Mercedes Benz W 170, 202, 203, 208, 210

Mal funcionamiento del cuadro de mandos superior de la consola central

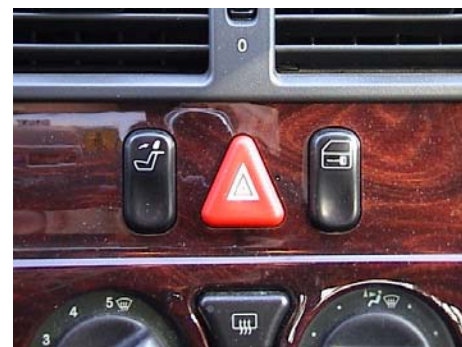
Si se observa el fallo arriba mencionado, la causa podría radicar en un mal contacto eléctrico en el cuadro de mandos (véase imagen). El acoplamiento de 11 polos del grupo de conmutadores (S6/1) del cuadro de mandos no realiza un buen contacto. En consecuencia, la calefacción del asiento, el cierre del habitáculo, los intermitentes de emergencia y la iluminación de los conmutadores no funcionan. Debido a una nervadura en el acoplamiento, la pestaña de tope central de la unidad de regulación de la calefacción del asiento (N25/5) choca contra aquélla impidiendo un encastre correcto y un contacto seguro del grupo de conmutadores.

En este caso, será preciso desmontar el cuadro de mandos. A continuación, aflojar el acoplamiento y cortar la pestaña central de la unidad de regulación de la calefacción del asiento. Volver a conectar el acoplamiento y montar el cuadro de mandos. Comprobar el funcionamiento de los conmutadores.
