Mercedes Benz Clase C (W 208), Clase E (W 210) Año de fabricación 1998 Con los motores 112, 113

El instrumento combinado indica "Sensor de aceite defectuoso"

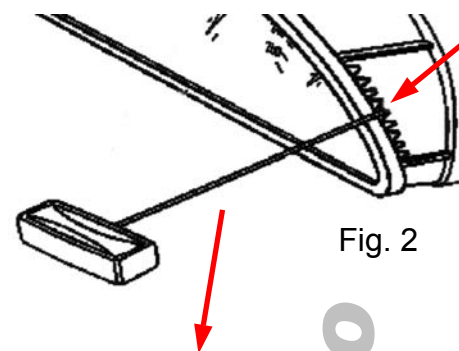
Fig. 1

- Desembornar la batería.
- Aflojar la retención del volante y extraer el volante completamente.
- Introducir dos ganchos (ver figura 1), a la izquierda y a la derecha, entre el instrumento combinado y el tablero de instrumentos, unos 8 cm (los ganchos pueden fabricarse con un alambre resistente, p. ej. alambre para soldar).
- A continuación, girar los ganchos hacia dentro 90°.
- Tirar de los ganchos hacia fuera hasta que encajen en las nervaduras del instrumento combinado (figura 2).
- Alternativamente, una vez con el gancho izquierdo y otra con el derecho, ir extrayendo con cuidado el instrumento combinado.
- Desbloquear y retirar las conexiones eléctricas.
- Conectar el nuevo instrumento combinado y volver a fijar las piezas en el orden inverso al de desmontaje.
- Conectar la batería y comprobar el funcionamiento
