## **Mercedes-Benz tipo 170 (SLK) 202 (Clase C) 208 (CLK) 210 (Clase E) con cambio automático**

### **La palanca del cambio está bloqueada.**

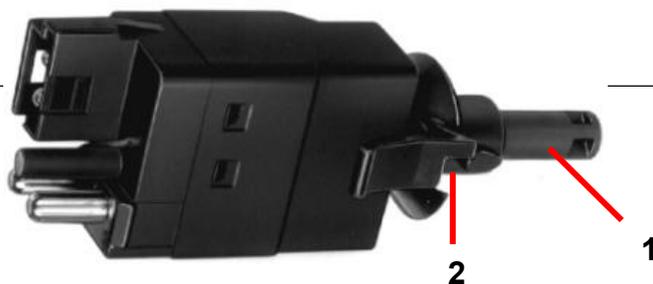
Si en estos tipos de vehículos se observa que no se puede mover la palanca del cambio de la posición de reposo (pese a estar pisado el pedal del freno), puede que la causa radique en el conmutador de la luz de freno. En este caso, el módulo de la palanca del cambio no recibe señal alguna del conmutador de la luz de freno. No hay ningún fallo almacenado en la memoria de averías del módulo de la palanca del cambio. Para corregir este defecto se debe sustituir el conmutador de la luz de freno. Para ello se debe proceder de la manera siguiente:

- Desmontar el revestimiento situado bajo el volante.
- Extraer el conector del conmutador de la luz de freno.
- Girar y extraer el conmutador de la luz de freno.

Montaje:

- Extraer por completo la espiga de accionamiento (1) del conmutador de la luz de freno.
- Pisar el pedal del freno.
- Montar el conmutador de la luz de freno en el soporte y girarlo hasta que el mecanismo de enclavamiento (2) encaje.
- Soltar el pedal del freno. El recorrido de accionamiento se ajusta automáticamente.
