Mercedes Benz Clase E (W 211) Todos los vehículos con código motor 642.xxx

Se enciende el testigo luminoso de control del motor

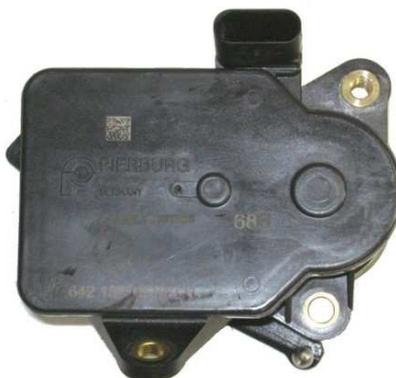
Imagen 1

Si el cliente percibe el fallo arriba mencionado, podría ser debido a una avería en el servomotor de las válvulas rotativas del canal de admisión (ver imagen 1). A través del conducto del aire del turbocompresor puede entrar aceite hasta el servomotor. En algunos casos podría incluso provocar un cortocircuito interno en dicho servomotor. En una situación como esta, el motor pasa a funcionar en modo de emergencia y se registran códigos de avería relacionados con el servomotor. Además, podrían fundirse los fusibles que regulan el motor (F43, F44, imagen 2) y que se encuentran en la caja de los fusibles, en el alojamiento del motor. La caja de fusibles está ubicada delante y a la izquierda, cerca del salpicadero. En este caso hay que sustituir el servomotor. A continuación hay que eliminar los restos de aceite del conducto del turbocompresor y, si es necesario, también habrá que sustituir los fusibles. Tras la reparación deberán borrarse los registros de avería.
