## ***Opel Astra G, Vectra B*** ***Año de fabricación: 1998-2000*** ***Opel Zafira*** ***Año de fabricación: 1999-2000*** ***Todos los modelos con motor*** ***X18XE1***

### **El motor funciona de manera irregular** **El vehículo se apaga a veces** **Regulación restringida del ralentí**

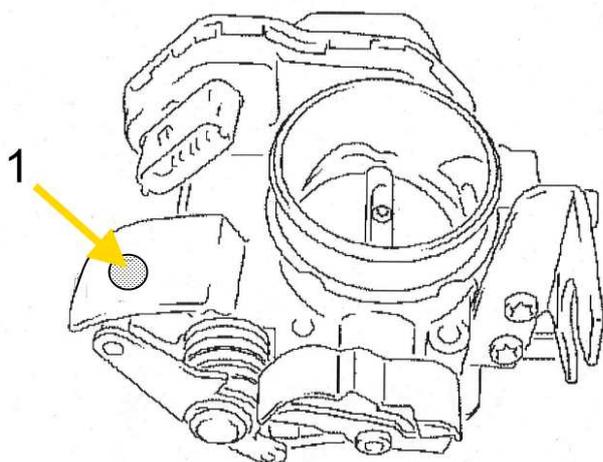
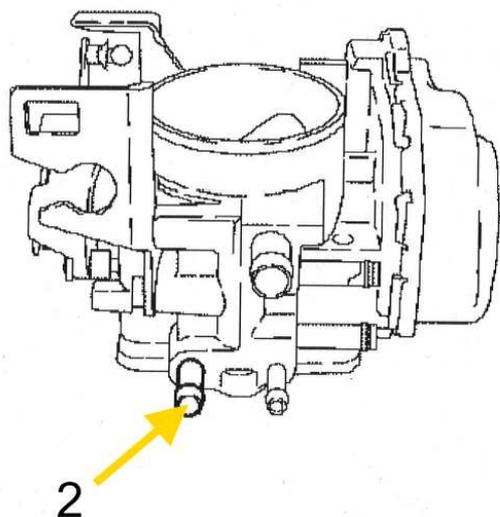
Si en los vehículos arriba mencionados se detectan los síntomas de avería descritos puede deberse a que la válvula de mariposa esté sucia. En este caso debe revisarse el conducto Blow-By (que regula la presión de los gases en el cárter) y taladrarlo 2 mm si es necesario. A continuación, debe reprogramarse de nuevo la unidad de control con un software modificado para tal efecto. La actualización del software de la unidad de control solo puede realizarla un distribuidor autorizado.

Indicaciones: Si en el conducto de la válvula de mariposa ya se aprecia un punto de color blanco (1), significa que ya se tomó esta medida.

- Desmontar el conducto de la válvula de mariposa
- En caso necesario, fijar el conducto de la válvula de mariposa en un tornillo de banco. Colocar un paño para proteger las superficies de posibles daños.
- Taladrar y limpiar el conducto de conexión (2) blow-by.

A continuación no debe quedar ninguna viruta en el conducto de la válvula de mariposa.

- Montar el conducto de la válvula de mariposa
- Marcar el conducto de la válvula de mariposa con un punto de color blanco en el lugar (1).
- Programar la unidad de control del motor.
- Realizar la adaptación de la válvula de mariposa con el equipo de

diagnosis. A este respecto, tenga en cuenta las indicaciones del fabricante del vehículo.
