Opel **Frontera B (6B)** **Motor: 2,2 i** **Con Kelsey + Hayes ABS**

La lámpara testigo del ABS está encendida

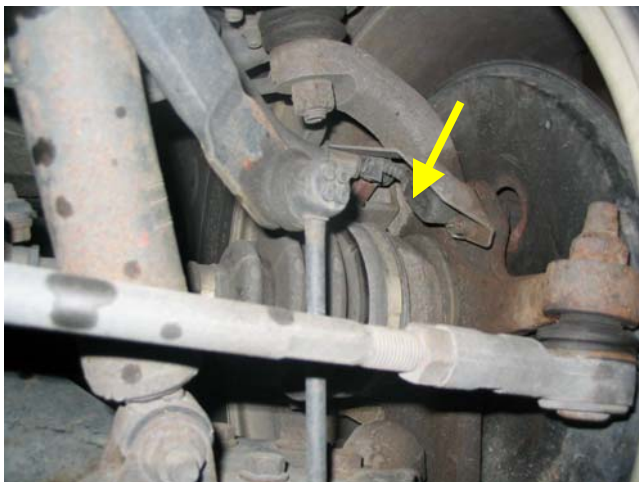
Fig. 1

Si en los vehículos arriba mencionados se enciende la lámpara testigo del ABS, la causa puede residir en un sensor del número de revoluciones de las ruedas defectuoso (ej. fig. 1). Puesto que la memoria de averías del ABS Kelsey+Hayes sólo puede leerse con unos pocos aparatos de comprobación, una alternativa es comprobar los sensores con la ayuda de un multímetro. Primero deberá comprobarse que los fusibles, los sensores y sus conexiones eléctricas están bien asentados y no presentan corrosión. También deberá comprobarse que el cableado no esté dañado. Además, deberá tenerse en cuenta que el juego de los alojamientos de las ruedas no sea demasiado grande y que la rueda impulsora no esté dañada/sucia. El intersticio de aire de los sensores no puede ajustarse. Después de desconectar las conexiones eléctricas, puede medirse la resistencia de los sensores con un multímetro. Antes, deberá desconectarse el encendido.

Las mediciones deberán dar los siguientes valores:

Sensor ABS delantero derecho e izquierdo: 2100 – 2600 ohmios

Sensor ABS trasero: 1100 – 1700 ohmios

Si no se alcanzan estos valores, debemos suponer que el

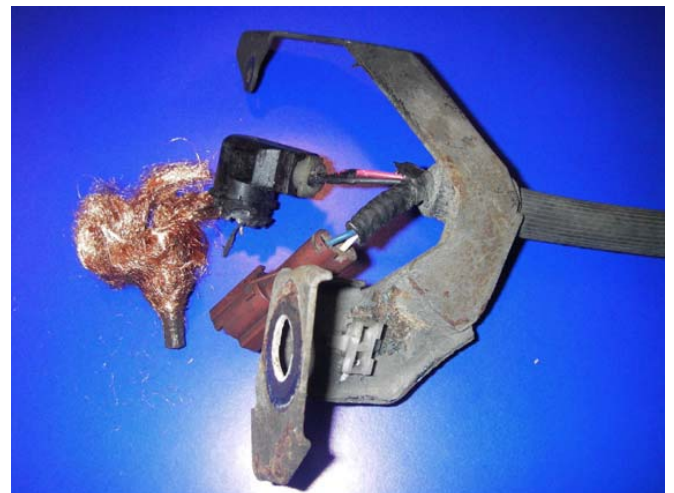
Fig. 2

sensor está defectuoso. El alojamiento del sensor muchas veces está tan corroído que el sensor sólo puede extraerse con ayuda mecánica, con lo cual el sensor quedará completamente destruido (fig. 2). Antes de montar el nuevo componente, el alojamiento del sensor deberá limpiarse completamente de óxido y suciedad. Bajo ningún concepto el nuevo sensor deberá introducirse en el alojamiento presionando con violencia. Una vez sustituido el sensor y comprobado el funcionamiento, deberá borrarse la memoria de averías.
