Opel Vectra B fabricado a partir de 1996

Iluminación de la luz del ABS, código de avería 37 en la unidad de control

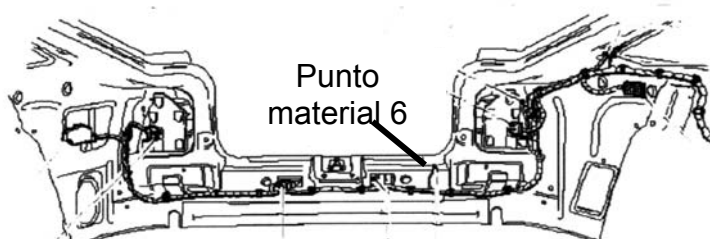
Vista interior – Chapa terminal del maletero

Si en estos vehículos se observa que la luz de advertencia del ABS se enciende y que el código de avería 37 se almacena en la unidad de control del ABS, la causa puede radicar en una mala conexión a masa. El código de avería 37 significa "Interrupción – Cable del conmutador de la luz de freno". Este fallo afecta a la conexión a masa en el punto 6 del maletero del vehículo (véase imagen).

Para corregir este fallo, se debe limpiar la conexión a masa. Por último, deberá borrarse la memoria de averías y deberá comprobarse que el sistema funciona bien.
