Opel Vectra B Año de fabricación 1999-2002

La luz de control del airbag se enciende.

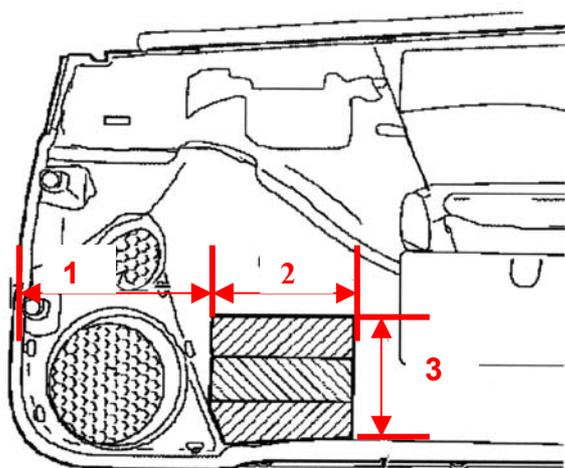
1 = 240 mm
2 = 150 mm
3 = 170 mm

Vista interior del revestimiento de la puerta

Si en estos vehículos se observa que la luz de control del airbag se enciende, la causa puede radicar en un fallo del sensor del airbag lateral. Este fallo puede haberse originado al colocar un teléfono móvil en el compartimiento de la puerta. Para corregir este fallo, deberá leerse la memoria de averías para localizar la puerta afectada. En la cara interior del revestimiento de la puerta deberá colocarse un aislamiento.

- Desmontar el revestimiento de la puerta.
- Colocar el aislamiento en tres tiras (de aprox. 2 mm cada una y sobrepuestas) en el punto marcado (véase imagen).
- Volver a montar el revestimiento de la puerta.
- Borrar la memoria de averías y asegurarse de que la luz de control del airbag se ha apagado.
