Saab 9-3

Cable dañado de los sensores de colisión lateral

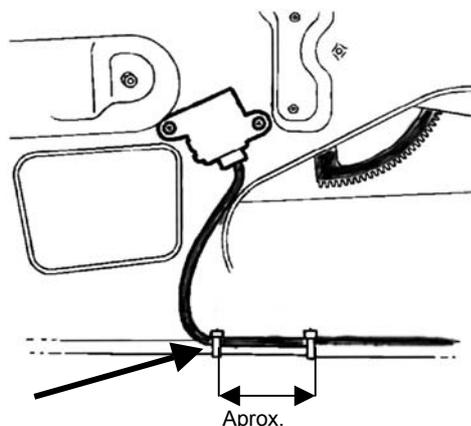
Clip adicional

- Desmontar el revestimiento y la lámina de la puerta (estanqueidad ante el agua).
- Comprobar si el mazo de cables presenta daños. En caso de daños, deberá sustituirse el mazo de cables y deberá asegurarse con un segundo clip contra posibles daños nuevos (figura).
- Si no existe ningún daño, el cable también deberá fijarse con otro clip (figura).
- Volver a montar la lámina y el revestimiento de la puerta (atención: comprobar el buen asiento y la estanqueidad de la lámina de la puerta para que no penetre agua en el habitáculo).
- Borrar la memoria de averías.
