BMW E 39 jusqu'à 12/95 tremblement des feux de croisement

La coupure clair-obscur change en permanence lorsque le correcteur est en position 2.

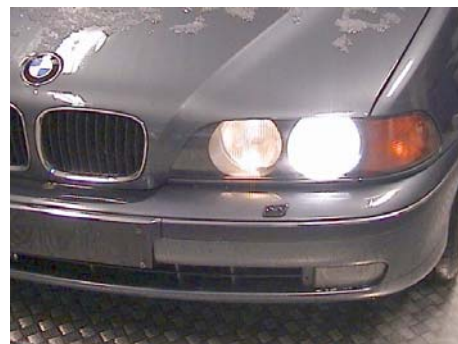
Sur un véhicule chargé, la mise en position 2 (butée) du correcteur peut provoquer l'activation permanente des servomoteurs.

Le mauvais montage du potentiomètre sur le circuit imprimé du correcteur est en cause. La valeur de tension relevée peut ainsi varier très rapidement, provoquant dès lors l'activation brève et répétée des servomoteurs.

Remplacer le correcteur. Sur les modèles à partir de début décembre 95, ce défaut a été éliminé grâce à un correcteur amélioré.
