BMW E 39 jusqu'au 12/95 Tremblement des feux de croisement

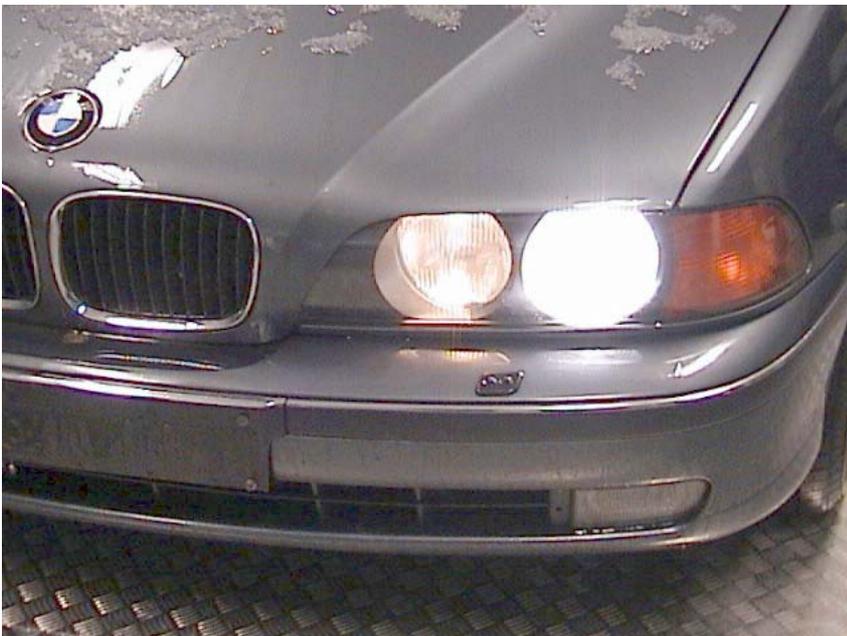
Correcteur de portée lumineuse en position 2, la coupure « clair / obscur » change continuellement.

Véhicule chargé, si l'on tourne le correcteur de portée lumineuse en position 2 (butée), cette opération peut entraîner une excitation permanente des servomoteurs. Ceci est dû au potentiomètre incorrectement monté sur le circuit imprimé du correcteur de portée lumineuse. Ceci peut modifier la tension et exciter brièvement les servomoteurs.

Dans ce cas, il faut remplacer le correcteur de portée lumineuse.

Depuis décembre 95, ce défaut a été supprimé par l'installation d'un correcteur de portée lumineuse amélioré.
