## **FIAT Stilo** **Moteur essence**

### **Bruits provoqués par l'électrovanne de purge canister, liée au filtre à**

#### **charbon actif**

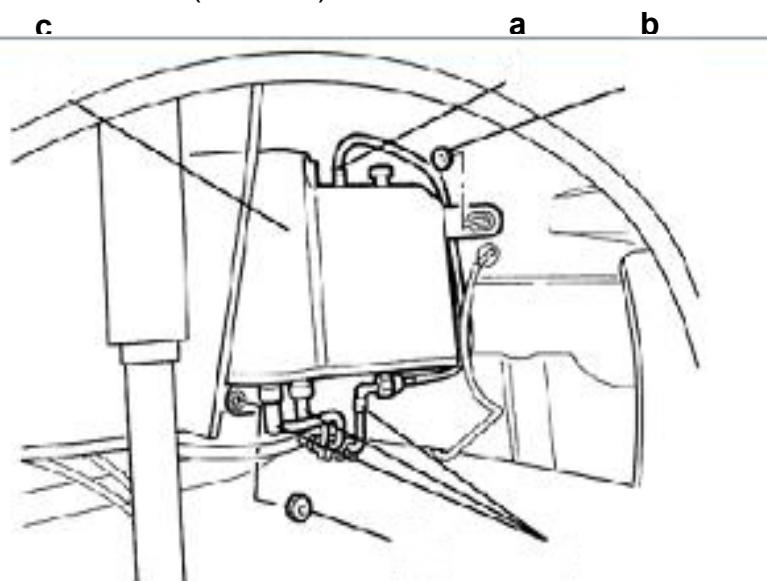
Le filtre à charbon actif (Point c) se trouve à l'arrière droit, dans le passage de roue. Pour la dépose, les flexibles (Points a) et les écrous de fixation (Points b) doivent être retirés.

Remplacer le filtre à charbon actif ainsi que l'électrovanne de purge canister. Si le remplacement a déjà été effectué, celui-ci est signalé par une petite tâche de peinture de couleur blanche sur la tête de vis de fixation inférieure du clapet du réservoir à essence.
