OPEL Sintra depuis 1997

L'essuie-glace cogne contre le montant du pare-brise.

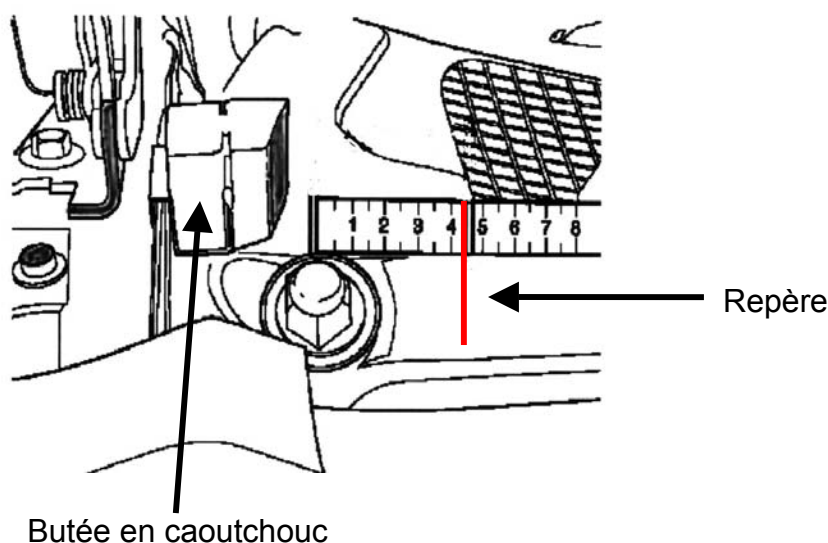
Le bras de l'essuie-glace côté droit cogne contre le montant du pare-brise en roulant à haute vitesse.

L'absence d'une butée en caoutchouc peut être en cause.

Monter une nouvelle butée en caoutchouc. Pour ce faire, procéder comme suit :

- A 4,5 cm en retrait du point de rotation du bras d'essuie-glace droit, faire un repère à l'aide d'adhésif ou d'un marqueur à encre délébile (voir figure).
- Mettre le contact et les essuie-glaces en route. Lorsque le bras de l'essuie-glace droit est en position verticale, couper le contact.
- Monter et centrer la butée en caoutchouc sur le bras de l'essuie-glace par rapport au repère (voir figure).

Vérifier également que la vis de fixation de l'essuie-glace est serrée à fond.
