SAAB 9_5

Véhicules de n° de châssis : W3087635 à X3005081

Mauvais contact au point de masse G30.

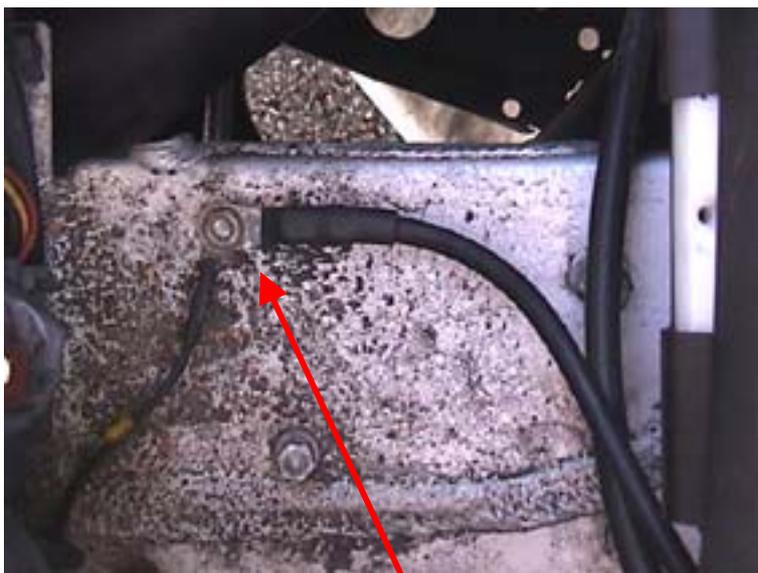
Point de masse G 30

Un mauvais contact au point de masse G30 peut être en cause. Ce point de masse se trouve dans le compartiment moteur devant le passage de roue gauche.

Pour éliminer le défaut, il faut contrôler la mise à la masse. L'éventuelle corrosion doit être éliminée et un contact parfait doit être établi.
