VW Golf 3 (1H)

Combiné / Interrupteur du chauffage de la lunette arrière : fonctions non correctes

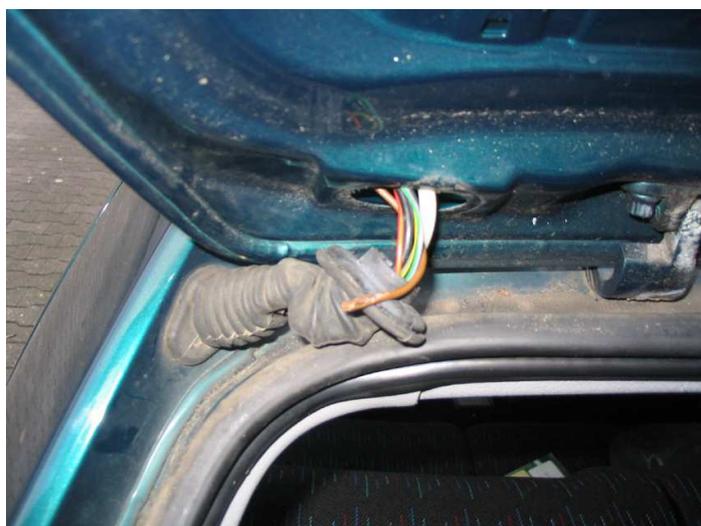
La cause ici peut être la cassure d'un câble au niveau du passage des câbles du hayon (image). Si l'on constate, qu'après l'enlèvement du passage de câbles, ceux-ci sont cassés et l'isolation est endommagée, peut rétablir le fonctionnement correct de l'éclairage par une réparation adéquate.
