# Info Véhicule

## VW Tiguan Tous véhicules année modèle 2009

### Le moteur continue à tourner après avoir coupé le contact.

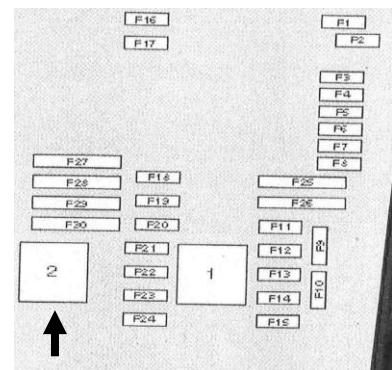
Figure 1.

Si ces véhicules font l'objet de réclamations concernant le moteur qui continue à tourner après avoir coupé le contact, le dysfonctionnement du relais 2 (distribution moteur) peut être en cause. Le relais 2 du calculateur du moteur se trouve dans la boîte à fusibles / sur la plaque de relais (compartiment moteur).

Le relais est monté dans la boîte à fusibles comme illustré. (Voir figure 1 / flèche).

Un relais modifié est proposé en tant que pièce de rechange.

Référence pièce de rechange : 7 M0 951 253 A.

Remarque : contrôler les points de mise à la masse appropriés. Des points de mise à la masse défectueux (résidus de vernis, corrosion etc.) peuvent causer des dysfonctionnements ou des problèmes de tension en rapport avec le calculateur du moteur.
