## **MERCEDES-BENZ**

**Types : 170 (SLK), 202 (classe C),  
208 (CLK) et 210 (classe E)  
avec BVA**

### **Le levier de vitesses de la BVA est bloqué.**

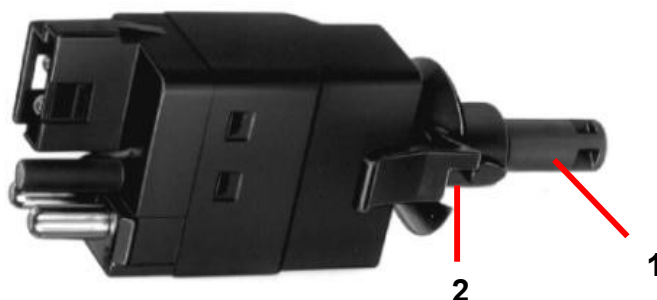
Le problème peut être lié au contacteur des feux de stop. Dans ce cas, le module du levier de vitesses ne reçoit aucun signal du contacteur des feux de stop. Dans la mémoire des codes de défaut, aucune défaillance du module du levier de vitesses n'est enregistrée.

- Retirer complètement (1) la goupille de commande du contacteur des feux de stop.
- Appuyer à fond sur la pédale de frein.
- Insérer le contacteur des feux de stop dans le support et tourner le dispositif de blocage (2) jusqu'à ce qu'il s'encliquette.
- Relâcher la pédale de frein. La course d'actionnement se règle automatiquement.
