# INFO VÉHICULE

## Opel

### Astra J

### La lampe de contrôle de l'airbag est allumée

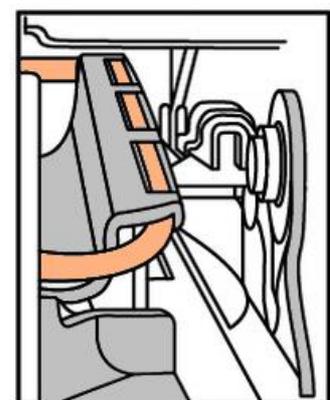
Figure 1

Une cause possible peut en être l'endommagement d'un faisceau de câbles du système de l'airbag (dans la zone du système de rails pour le déplacement du siège avant).

Vérifier si le faisceau de câbles est endommagé. Veiller ce faisant plus particulièrement aux zones de frottement. Un faisceau de câbles mal posé (repère figure 1) peut entraîner cet endommagement.

- Remplacement de l'unité du prétensionneur de ceinture
- Reposer le faisceau de câbles et le fixer (veiller à la pose correcte du faisceau de câbles)
