## **OPEL Astra-F/G, Vectra B, Calibra, Omega B avec moteur: C18XE, C18XEL, X20XEV**

### **Allumage du voyant moteur et code défaut P0340 dans le calculateur.**

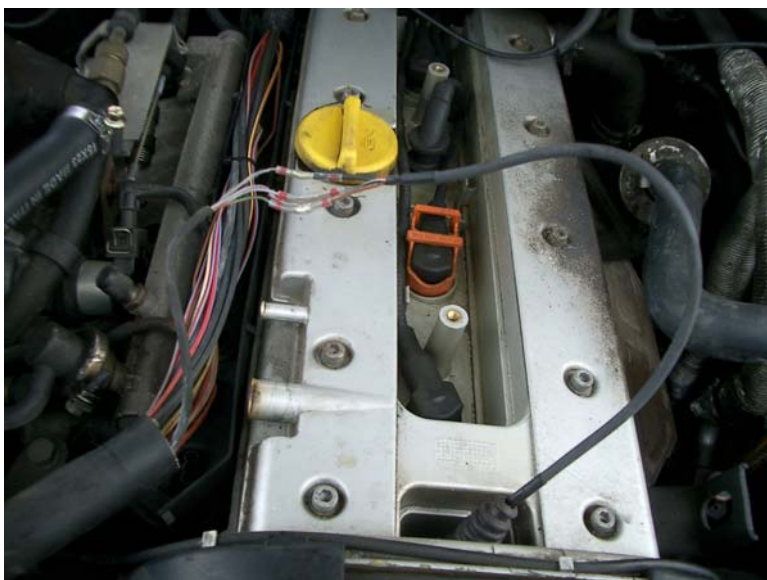
Le voyant moteur s'allume et le code défaut P0340 (faisceau capteur de position arbre à cames) est enregistré dans le calculateur.

Une mauvaise connexion entre le capteur d'arbre à cames et le connecteur peut être en cause.

Remplacer le capteur d'arbre à cames et le connecteur.

La référence Hella pour le kit de réparation (capteur et connecteur) est : 6PU 009 121-311.
