## **OPEL Vectra B à partir de 1996**

### **Le voyant ABS s'allume, code défaut 37 dans le calculateur.**

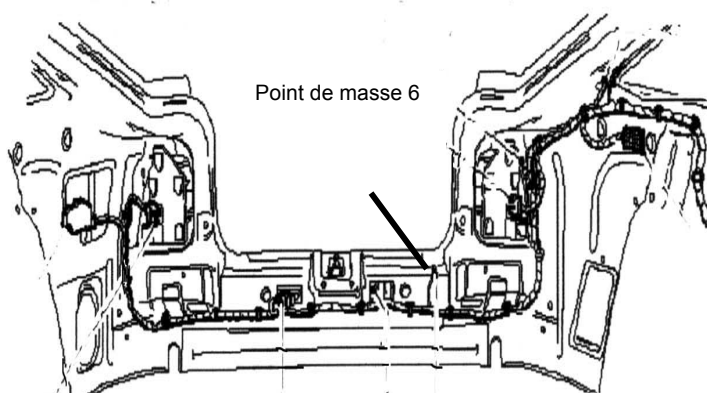
Fond du coffre - vue de l'intérieur

Mise à la masse défectueuse.

Le code défaut 37 signifie "Coupure – câble d'alimentation contacteur de feux stop". La mise à la masse au point 6 dans le coffre du véhicule (voir figure) peut être mise en cause.

Nettoyer la mise à la masse.

Effacer ensuite la mémoire des défauts et vérifier le bon fonctionnement du système.
