OPEL Astra G, Zafira, Vectra B tous modèles depuis 1998

Le voyant airbag s'allume

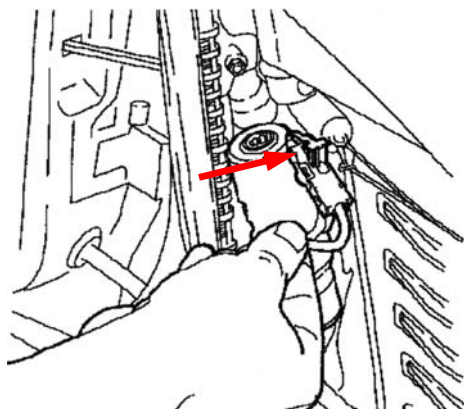
Figure 1

- Débrancher la batterie et attendre une minute, jusqu'à ce que le condensateur soit déchargé.
- Enlever la garniture du dossier sur les sièges avant.
- Débrancher le connecteur de l'airbag latéral et du système de retenue (voir figure 1).

- Défaire la connexion.
- Enlever la gaine isolante des faisceaux de câbles sur environ 2 cm de longueur
- Couper le connecteur du faisceau airbag et dénuder les extrémités des câbles sur environ 10 mm. Procéder aux mêmes étapes sur le faisceau du système de retenue.

- Joindre les extrémités de câbles respectives à l'aide de manchons de soudage CWT (référence Hella : 8KW 744 888-003). Veillez à ne pas intervertir les câbles.

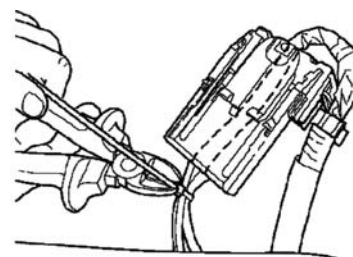
Figure 2

- Isoler le faisceau et le reposer dans le tube à rainures.
- Passer les câbles raccordés sous le boîtier de connexion et les relier avec une attache à l'endroit indiqué (voir figure 2).
