OPEL Astra G, Zafira, Vectra B **Tous modèles depuis AM 1998**

Le voyant airbag s'allume

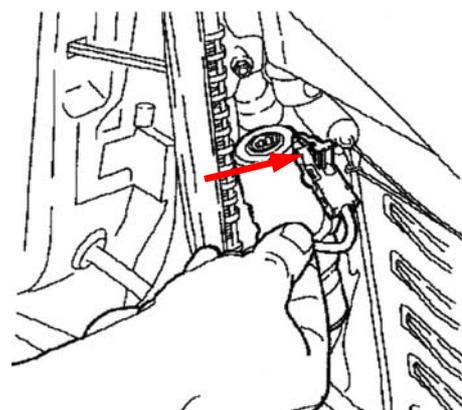
Figure 1

- Débrancher la batterie et attendre une minute, jusqu'à ce que le condensateur soit déchargé.
- Enlever la garniture du dossier sur les sièges avant.
- Désenclencher du support le connecteur de l'airbag latéral et du système de retenue (voir figure 1).

- Défaire la connexion.
- Enlever le ruban isolant des faisceaux de câbles sur environ 2 cm de longueur
- Couper le connecteur du faisceau airbag et dénuder les extrémités de câbles sur environ 10 mm. Procéder aux mêmes étapes sur le faisceau du système de retenue.

- Joindre les extrémités de câbles respectives à l'aide de manchons de soudage CWT (référence Hella : 8KW 744 888-003). Veiller à ne pas intervertir les câbles.
