VW Passat (3B, 35i) avec combiné d'instruments marque Motometer

Divers défauts de fonction

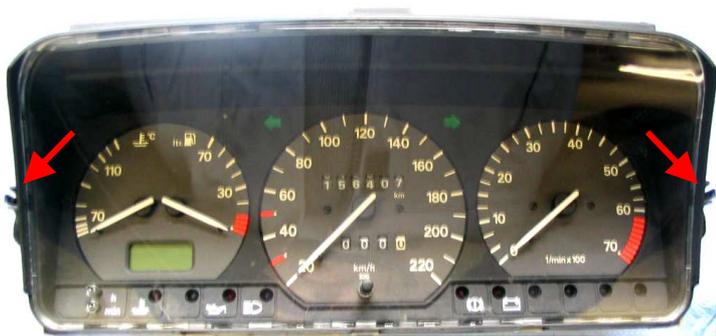
Fig. 1

- Retirer les 2 vis du couvercle en plastique (fig. 1) puis déposer le couvercle
- Retirer l'indicateur de température/de niveau de carburant et le compte-tours
- Retirer les 4 vis du tachymètre puis l'extraire (fig. 2)
- Retirer la vis sur et à côté du régulateur de tension (fig. 3)
- Retirer avec précaution le circuit imprimé en appuyant

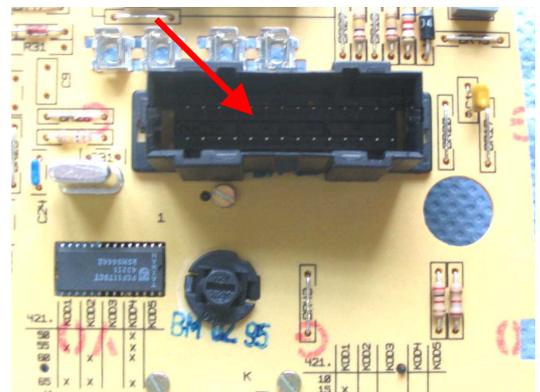
Fig. 4

- Contrôler les broches de connexion du connecteur central (fig. 4)
- A l'aide d'une loupe (fig. 5+6), vérifier les points de brasage du connecteur central et ressouder le cas échéant
- Réassembler le combiné d'instruments dans le sens inverse du désassemblage
- Remonter le combiné d'instrument ainsi réassemblé
- Effectuer un contrôle de fonction

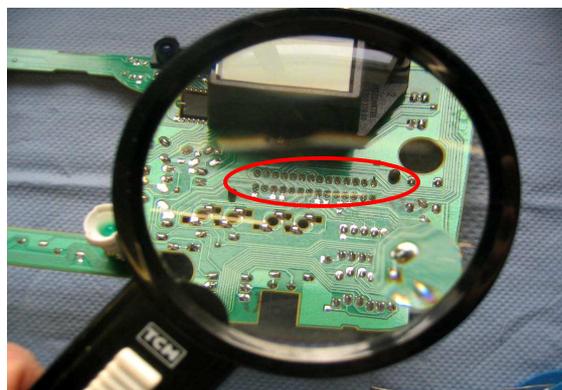
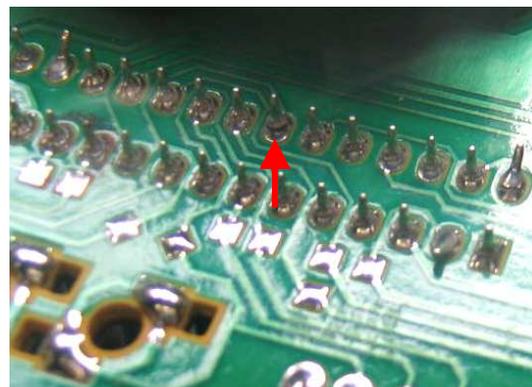
Fig. 5

Des connexions brasées défectueuses entre le connecteur central et le circuit imprimé peuvent être en cause. Les défauts peuvent se manifester de la manière suivante :
