OPEL

Omega B de 1994 à 2001

Projecteur non étanche

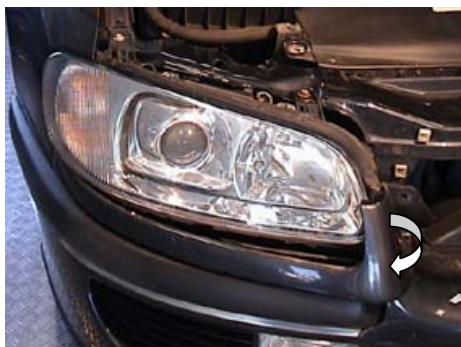
Fig. 1

Déposer la calandre du radiateur. Déposer la vis de fixation du bandeau puis basculer le bandeau vers l'extérieur (Fig. 1).

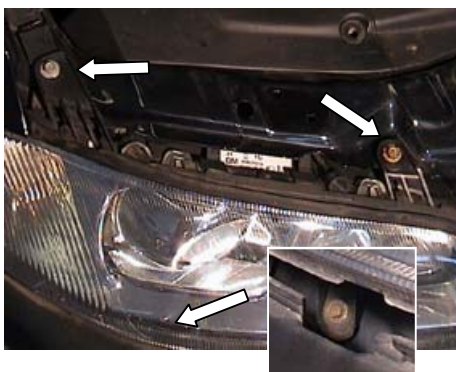
Fig .2

Défaire les connexions électriques du projecteur puis déposer les vis de fixation (Fig. 2).

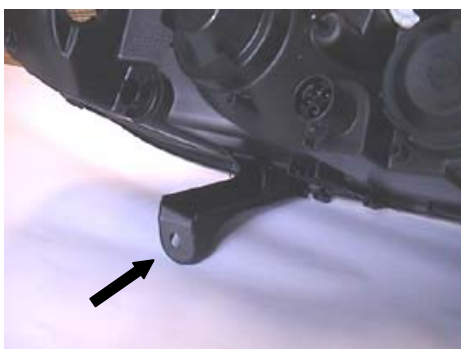
Fig. 3

Limer les points de fixation supérieurs autant que nécessaire. Le point de fixation inférieur (Fig. 3) devra le cas échéant être adapté dans le sens longitudinal et transversal du véhicule. Dans le sens transversal, agrandir le trou à la lime. Dans le sens longitudinal, à l'aide d'une rondelle, compenser l'écart entre le support (en bas) et la carrosserie. Pour simplifier le montage, coller une rondelle contre le support.

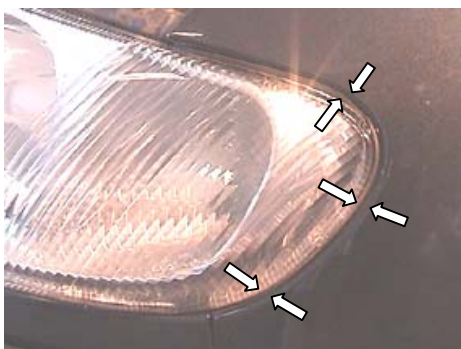
Fig. 4

Ajuster le projecteur de telle manière que la distance entre le projecteur et la carrosserie soit constante (Fig. 4).
