## **BMW E 39 fino a 12/95 La luce anabbagliante trema**

### **Il limite chiaro-scuro varia continuamente con il correttore assetto fari in posizione 2.**

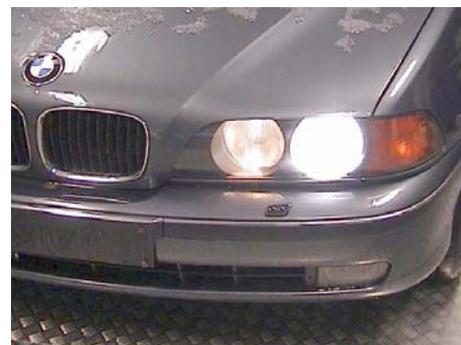
Se il correttore assetto fari viene ruotato in posizione 2 (fondo corsa) su di un veicolo carico, i servomotori possono rimanere eccitati in modo continuo.

La causa è l'errato montaggio del potenziometro sulla scheda del circuito stampato del correttore assetto fari.

Di conseguenza, in breve tempo può cambiare il valore di tensione misurato e i servomotori vengono, in seguito, azionati brevemente.

In questo caso è necessario sostituire il correttore di assetto fari.

Dall'inizio di dicembre 95, il guasto è stato eliminato, montando un correttore assetto fari migliorato.
