BMW Serie 5 (E39) tutti i modelli con cambio automatico

Non è possibile avviare il veicolo con la leva selettrice in posizione P o N.

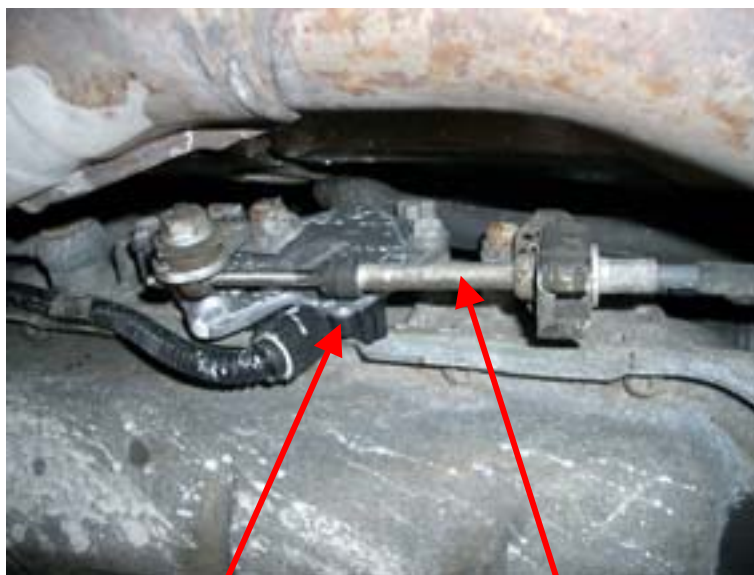
Commutatore posizione
leva selettrice

Cavo di comando
cambio

Se la regolazione del cavo di comando del cambio è OK, sostituire il commutatore posizione leva selettrice.
