Fiat Stilo con motore a benzina

Rumori provenienti dalla valvola del serbatoio ai carboni attivi

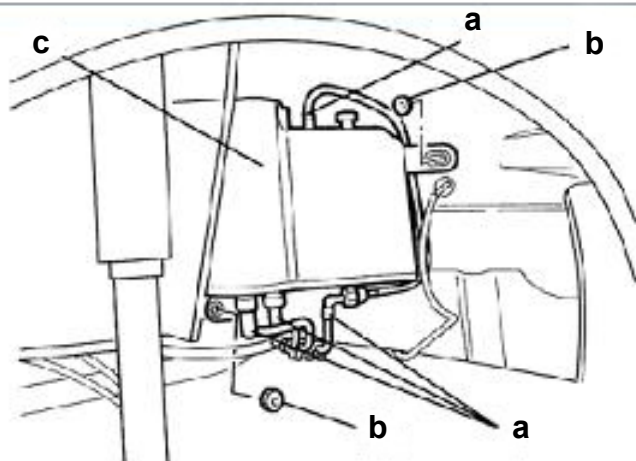
Il serbatoio ai carboni attivi (figura, punto c) si trova nella parte posteriore del passaruota dietro.

Per smontarlo rimuovere i tubi flessibili (figura, punto a) e i dadi di fissaggio (figura, punto b).

L'unica soluzione è sostituire completamente il serbatoio ai carboni attivi compresa la ventola multifunzioni integrata.

Se è già stata effettuata una sostituzione, sulla testa della vite inferiore di fissaggio dello sportello di rifornimento deve essere presente una macchia di colore bianco.
