Ford Transit con porta posteriore a due battenti prodotti nel 2000

Guasto del lunotto termico e/o della chiusura centralizzata.

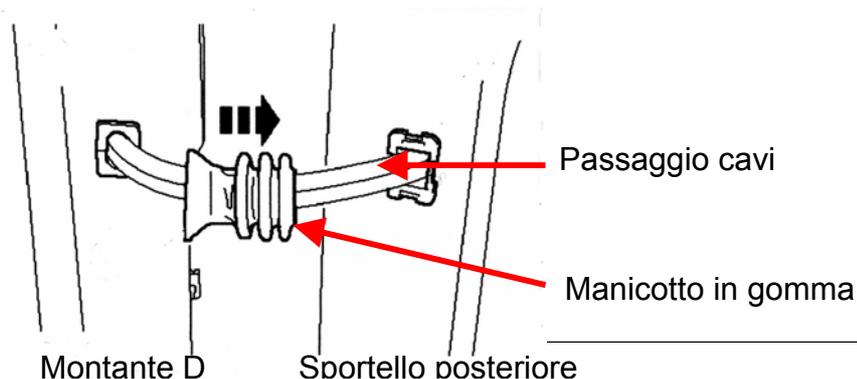
Se viene segnalato un malfunzionamento del lunotto termico e/o della chiusura centralizzata, una possibile causa è un cablaggio danneggiato dello sportello posteriore.

Per eliminare l'inconveniente è necessario montare un cablaggio modificato con un passacavi rinforzato.

- Smontare il rivestimento dello sportello posteriore e staccare il foglio impermeabilizzante nella parte superiore.
- In base all'equipaggiamento staccare il connettore del lunotto termico, la chiusura centralizzata e la terza luce stop.
- Smontare la fanaleria posteriore. I connettori del cablaggio dello sportello posteriore devono essere scollegati e si trovano dietro la fanaleria posteriore.
- Estrarre il manicotto in gomma (figura) e sganciare la guarnizione passacavi dalla portiera e dal montante D.
- Estrarre il cablaggio.
- Inserire il nuovo cablaggio e rimontare tutti i componenti nella sequenza contraria.
- Controllare la funzionalità di tutti i sistemi.
