## **Mercedes Benz Classe C (W203) Tutti i modelli Con motore 111 e 112**

### **Ticchettii nell'abitacolo.**

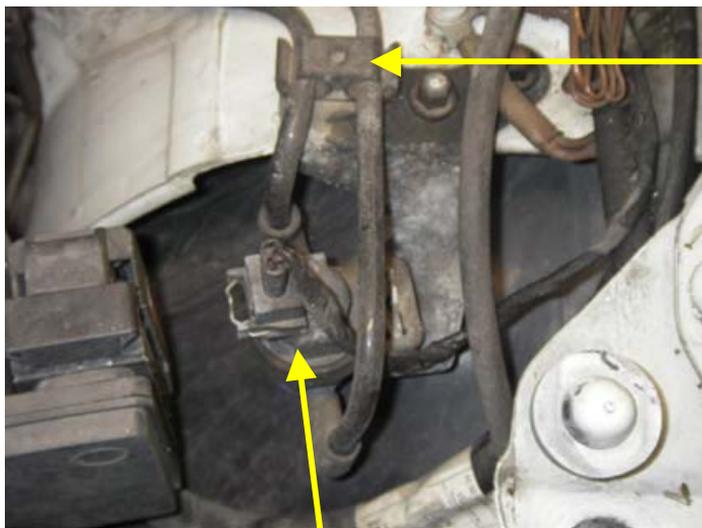
Se su questi veicoli vengono segnalati ticchettii nell'abitacolo, è possibile che siano dovuti alla valvola temporizzata del sistema di tenuta vapore carburante. I rumori vengono trasmessi alla carrozzeria dal supporto della valvola, in cui sono agganciati i condotti.

Graffa di montaggio

Valvola temporizzata

Per eliminare il guasto, occorre sostituire le graffe di montaggio dei condotti.

Le graffe di ricambio necessarie possono essere acquistate tramite l'officina autorizzata locale.

Per i veicoli con data di costruzione successiva a luglio 2001 le graffe modificate sono montate in fabbrica.
